# İŞ GÜVENLİĞİNDE TAHRİBATSIZ MUAYENENİN ÖNEMİ

**TMMOB Makina Mühendisleri Odası Bursa Şubesi**

## THE IMPORTANCE OF NDT IN THE SAFETY

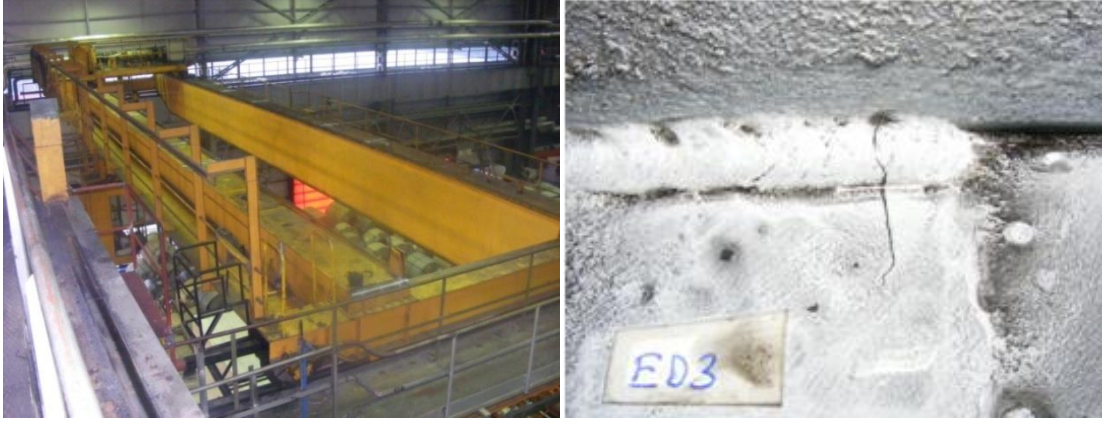
Resim 1-Köprülü vinç konstrüksiyonu ve konstrüksiyonda bulunan çatlak

Köprülü vinçler, işletmelerde en çok kullanılan ve en fazla ihtiyaç duyulan ekipmanların başında gelmektedir. Bu ekipmanlar dökümhanelerden, limanlara, bakım atölyelerinden ısıtma atölyelerine kadar bir çok alanda kullanılmaktadır. Dolayısı ile çok farklı yüklemelere ve darbelere maruz kalmaktadır. Bunlara eğitim almayan veya yeterince sorumluluk sahibi olmayan operatörlerin yanlış kullanımını eklersek kullanım ömürlerini hızla tükettiği görülmektedir. Özellikle yüklemelerde kritik gerilmelerin olduğu bölgelerde çatlaklar görülebilmektedir. Bunlara vincin uzun yıllar boyunca kullanımı ve üretim aşamasındaki denetimsizlikleri de eklersek çatlak oluşum hızları artmaktadır. Özellikle periyodik kontrollerde yapılan yük testleri bu çatlakları ortaya çıkarmamakta, yapılan gözle muayenelerde ise bu çatlakların bir çoğu görülememektedir. Bilgileri olmayan, kullanılmış olarak satın alınan, revizyona uğramış ve üretimi firmaların kendi bünyelerinde yapılmış vinçlerde çatlak oluşumlarının kaçınılmaz olduğu görülmüştür. Bu nedenle vinçlerin belirli periyotlarla, periyodik kontrollerin ile birlikte uygunluk testlerinin de yapılması iş sağlığı ve güvenliği açısından çok önemlidir. Aşağıdaki resimde kullanımda olan ve periyodik kontrolde yük testini başarı ile tamamlamış vinçlerde görülen çatlaklar gösterilmiştir. Çatlakların yaşayan hatalar olduğunu düşünürsek oluşabilecek bir iş kazasının ne kadar yakın olduğu ve riskin ne kadar fazla olduğu konusunda tartışmaya bile yer bırakmamaktadır.

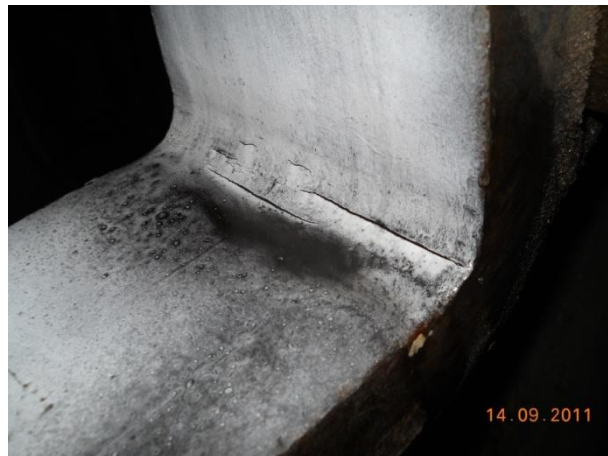
İşletmelerde periyodik kontrolleri düzenli olarak yapılan forkliftlerde, tahribatsız muayene yöntemleri kullanılarak kontroller gerçekleştirilmiş ve forklift çatallarında çatlaklara rastlanmıştır. Bu çatlakların zamanla ilerlediği ve çatal yükteyken ani kırılmalara neden oldukları görülmüştür. Dövme yöntemi ile üretilen bu çatallar üzerinde bulunan ve gözle kontrolünde görülmesi çok zor olan bu çatlaklar, yük taşınması esnasında çalışanlar için büyük risk oluşturmaktadır. Bu sebepten dolayı forklift çatallarının periyodik kontrollerle birlikte, hatta daha kısa sürelerde tahribatsız muayene yöntemleri ile kontrol edilmesi önemlidir. Aşağıdaki resimde çatalların manyetik parçacık muayenesi esnasında bulunan çatlaklar gösterilmiştir.

Resim 2-Forklift çatallarında bulunan çatlaklar

Forklift çatallarının kontrollerinde, çatlak kontrolleri sonucunda birçok forkliftin çatalında çatlaklara rastlanmış olup bu çatlaklardan habersizce forkliftlerin kullanıldığı görülmüştür. Forklift çatallarında bulunan bu çatlakların zamanla ilerlediği ve çatal yükleyken ani kırılmalara neden olacağı unutulmamalıdır. Bu sebepten dolayı, yönetmelikte de geçen, TS ISO 5057 standartında belirtildiği üzere forklift çatallarının tahribatsız muayene yöntemleri ile çatlak kontrollerinin yaptırılması işçi sağlığı ve iş güvenliği açısından önemlidir.

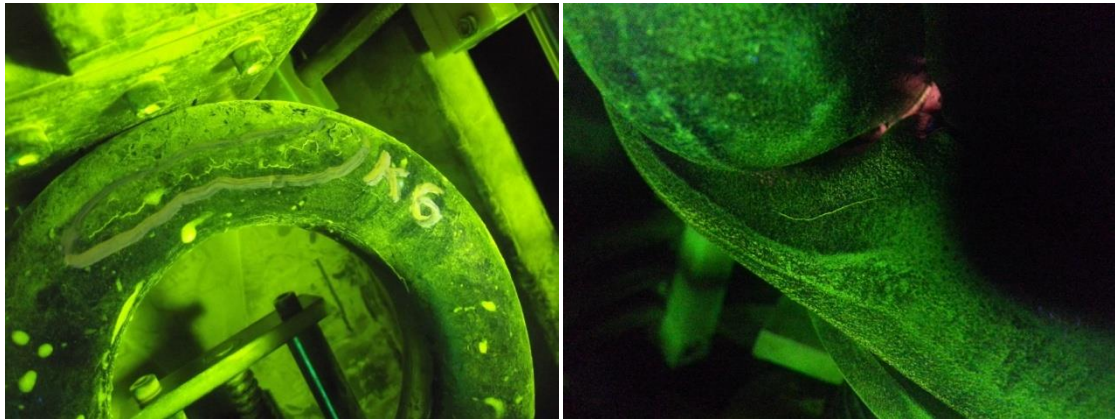
Yapılan incelemelerde, mapalarda gerek üretimden gerekse işletmede kullanımdan kaynaklanan çatlak oluşumlarına rastlanmıştır. Kontrolsüz olarak üretilmiş, üzerinde yeterli tanıtıcı işaretleme olmayan mapalarda üretimden kaynaklı çatlak bulunması sıklıkla karşılaşılan bir durumdur. Bununla birlikte üretim esnasında çeşitli kontrol aşamalarından geçen mapalarda dahi çatlaklara rastlanmıştır. İşletmenin çoğunda yük kaldırma işlemlerinde bu tür mapaların kullandığı düşünüldüğünde, riskin boyutu anlaşılmaktadır. Aşağıdaki resimlerde mapalara sabit tezgah ile ultraviyole ışık altında yapılan manyetik parçacık testi sonucunda görülebilir hale getirilen çatlaklar bulunmaktadır. Yapılan kontrollerde mapaların periyodik olarak çatlakları görülebilir hale getirecek tahribatsız muayene yöntemleri ile kontrol edilmesinin önemi açıkça görülmüştür.

Resim 4-Mapalarda bulunan çatlaklar

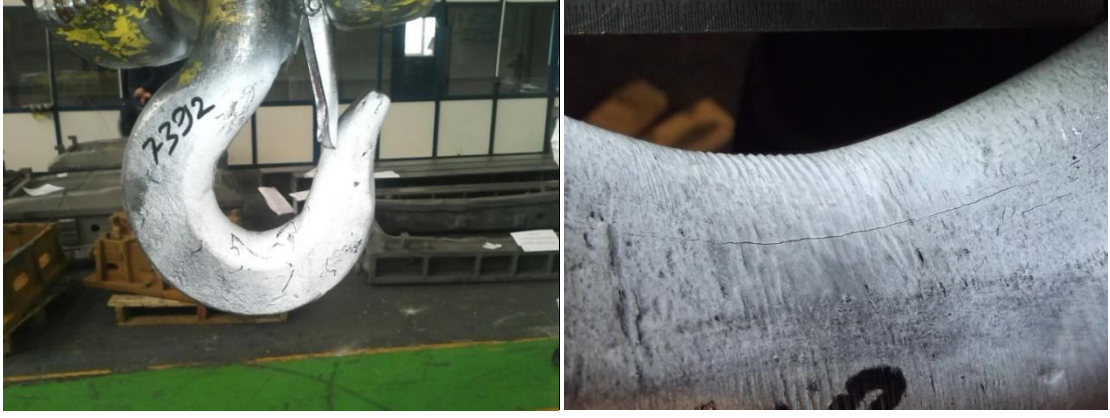
İşletmelerde kullanılan vinçlerin hemen hemen hepsinde yük kaldırmak için c kancalar kullanılmaktadır. Özellikle periyodik kontroller sırasında vinçlerle birlikte test edilmekte olup, üzerinden alınabilen ölçülerle kullanımı hakkında karar verilmektedir. Aşağıdaki fotoğrafta periyodik kontroller sonucunda kullanımı uygun olan bir c kancanın manyetik parçacık muayenesi sonucunda bulunan çatlaklar görülmektedir. Resimde görülen kancanın çatlak derinliği incelenmiş olup, çatlağın kanca kalınlığının yarısına kadar indiği tespit edilmiştir.

Resim 5-C kancada bulunan çatlaklar

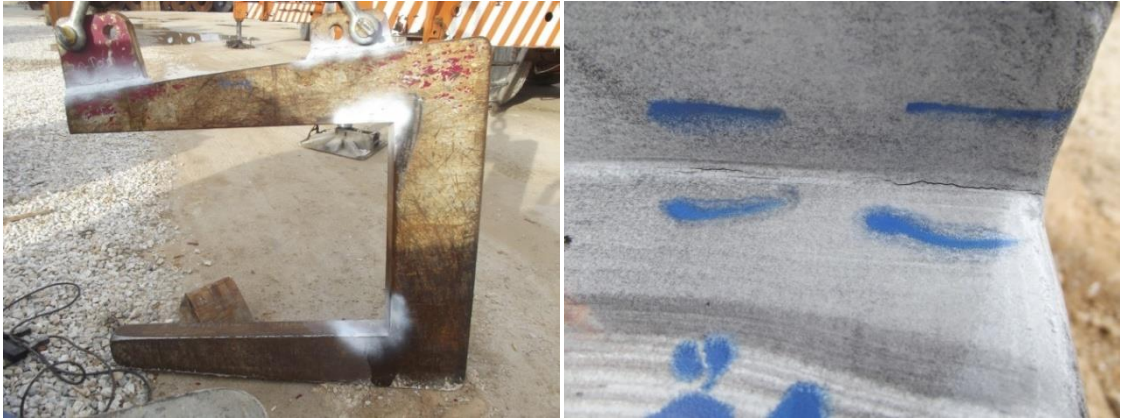
C Kanca rulo kaldırma aparatları, sac ile çalışan işletmelerde kullanılan konstrüksiyonların başında gelmektedir. İşletmelerin çoğunda bu konstrüksiyonlar göz ardı edilmekte ve kontrolü bile yapılmamaktadır. Sahada yapılan kontroller sonucunda, bu ekipmanların gerçek anlamda risk içerdiği görülmüştür. Üretimin işletmeler tarafından kendi imkanları ile yapıldığı da düşünülürse bu riskin göz ardı edilemeyeceği açıktır. Dolayısı ile kullanıma bağlı olarak kritik bölgelerin belirli sürelerle çatlak ve plastik deformasyon testlerinden geçmesi gerekmektedir. Aşağıdaki resimlerde C kanca rulo kaldırma aparatında yapılan manyetik parçacık testi sonucunda bulunan çatlaklar görülmektedir.

Resim 6-C kanca rulo kaldırma aparatında bulunan çatlaklar

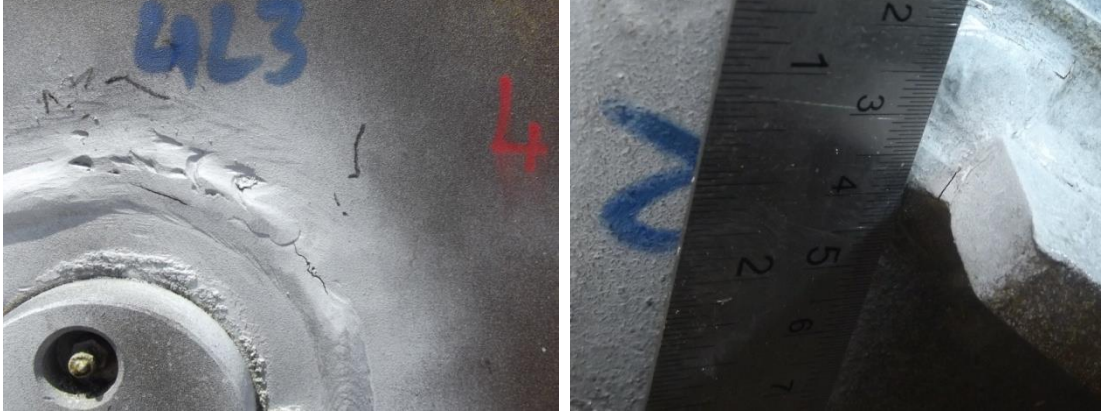
kullanılan beton pompalarında iş sağlığı ve güvenliği açısından riskin ne kadar yüksek olduğunu göstermektedir. Aşağıdaki resim beton pompasının denetiminde bulunan çatlakları göstermektedir. Bu durumlar beton pompalarının tarafsız kuruluşlar tarafından, uluslararası ve akredite belgeye sahip uzmanlar ile tahribatsız muayene yöntemleri kullanılarak, periyodik olarak test edilmesinin önemi açığa çıkarmaktadır.

Resim 7-Beton pompası kontrolünde bulunan çatlaklar

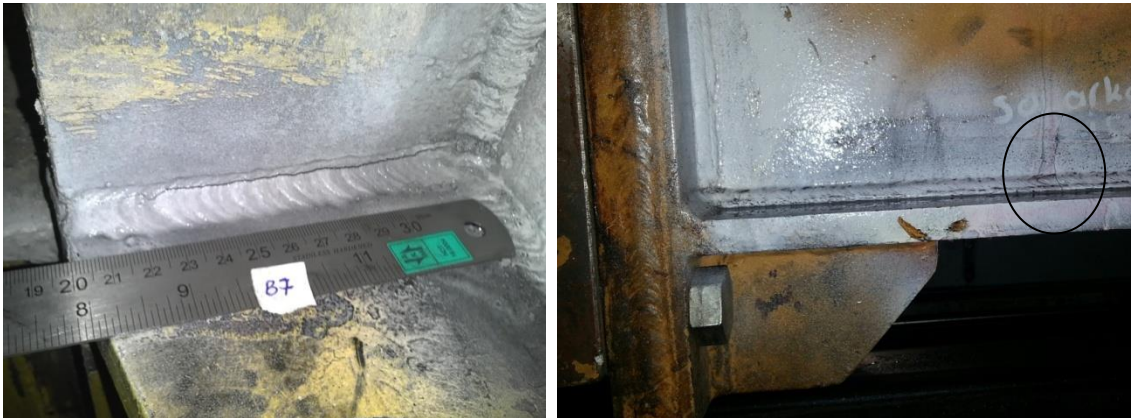
Resim 8-Köprülü vinçlerde bulunan çatlaklar

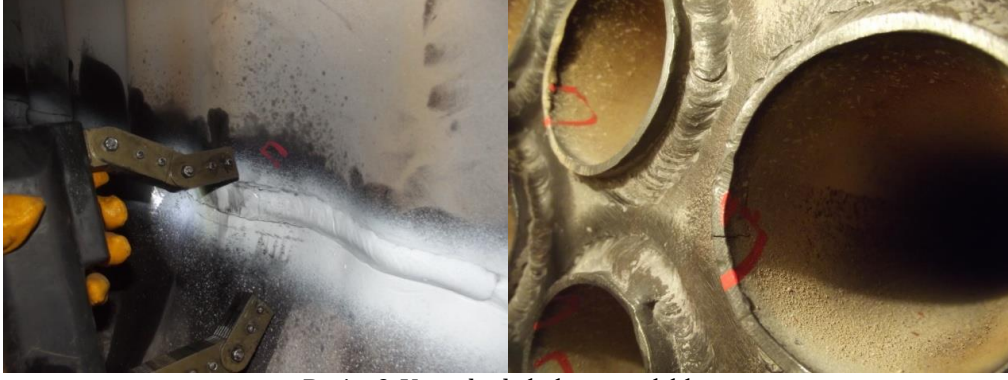
İşletme aşamasında bulunan bu çatlakların ilerleme durumları göz önüne alındığında, çatlak barındıran kazanların kullanımı büyük riskler oluşturmaktadır. Bu sebepten dolayı çalışmalar, kazanlara sadece periyodik kontrollerde bulunan testlerin yetersiz kaldığını göstermiştir. Özellikle gözle görülemeyecek çatlakların bulunması ve bunlarla ilgili önlemlerin alınması iş güvenliği ve sağlığı açısından çok önemlidir. Aşağıdaki resimlerde kazanlarda yapılan tahribatsız muayene testleri sonucunda bulunan çatlaklar gösterilmektedir.

Resim 9-Kazanlarda bulunan çatlaklar

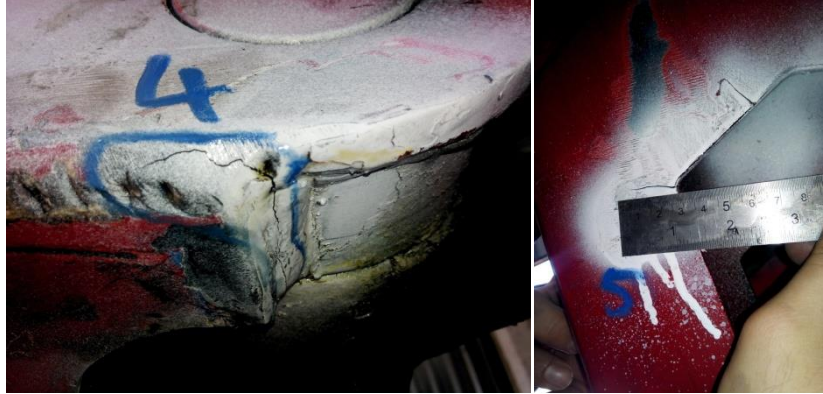
Mobil vinçlerde yapılan denetimlerde, mobil vinç konstrüksiyonlarının farklı bölgelerinde çatlaklara rastlanmaktadır. Yapılan yanlış tamiratlar ve revizyonlar bu çatlakları arttırmakta ve kullanımının tehlikeli olmasına neden olabilmektedir. Aşağıdaki fotoğraflarda mobil vinçlerde meydana gelen yorulma çatlaklarını gösterilmiştir.

Resim 10-Mobil vinçlerde bulunan çatlaklar

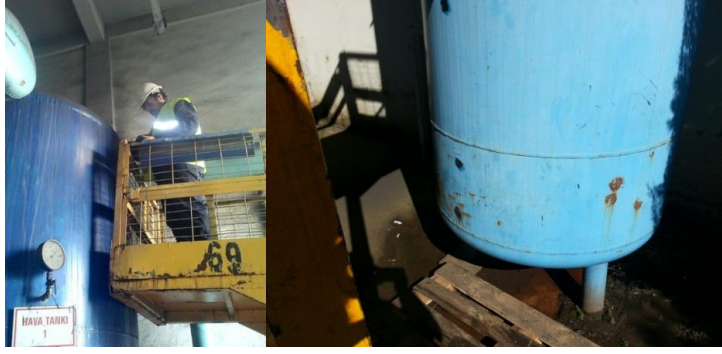
Özellikle etiketi bulunmayan ve kontrollü üretilmemiş hava tankları en fazla risk grubunda olan tanklardır. Uluslar arası standartlarda belirtilen ve korozyon oranına göre yapılan değerlendirmelerde, bakımı düzgün yapılmayan ve uygun şartlarda kullanılmayan hava tanklarının sıkıntılı oldukları ve bu değerlendirmelerde kullanılmalarının iş güvenliği açısından riskli olduğu görülmüştür. Yapılan kalınlık ölçümlerinde, korozyon vb. durumlarda kalınlıkların yeterli olmadığı durumlarla karşılaşılabilir. Ayrıca dikkatsizce yapılan taşıma işlemlerinden dolayı ve yeterli bilgi sahibi olmadan yapılan tadilat işlemlerinden sonra yapılan manyetik parçacık testlerinde çatlaklar da görülmüştür.

Resim 11-Hava tanklarının kontrolleri ve korozyonlanma

Hemen hemen her işletmede basınçlı kaplar bulunmaktadır. Bu basınçlı kaplar genel olarak korozyona maruz kalmakta ve özellikle kabın iç kısmında oluşan korozyonlar büyük risk oluşturmaktadır. Yönetmelikte de belirtilen API 510 standardı ile bu korozyonun takibini yapmak ve risk analizini gerçekleştirmek mümkündür. Özellikle belirli periyotlarda gerçekleştirilen kalınlık ölçümleri ile anlık korozyon durumu ve tankın korozyon payına göre tahmini ömür tayini gerçekleştirilebilir.

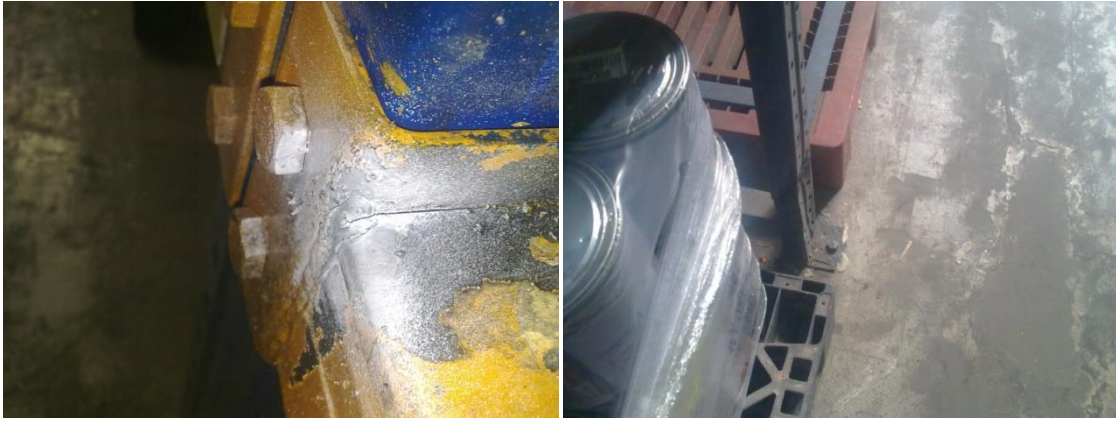
İşletmelerde kullanılan depolama rafları direk yüke maruz kaldıkları ve kontrol edilmedikleri için yüksek risk içeren ekipmanlardır. İşletmelerde raf kaynaklı yaşanan iş kazaları ve görülen aksaklıklar, periyodik olarak kontrollerinin yapılması gerektiğini göstermektedir. Yapılan tahribatsız muayeneler sonucunda yaşanabilecek kazalardan önce raflarda çatlak oluşumları ve plastik deformasyonların olduğu görülmüştür. Bu sebepten dolayı depolama raflarına sahip firmalar, raflarını periyodik olarak kontrol ettirmesi önemlidir. Aşağıdaki resimlerde kontrolü yapılan rafların fotoğrafları gösterilmektedir.

Resim 12-Rafların kontrollerinde bulunan çatlaklar ve plastik deformasyonlar

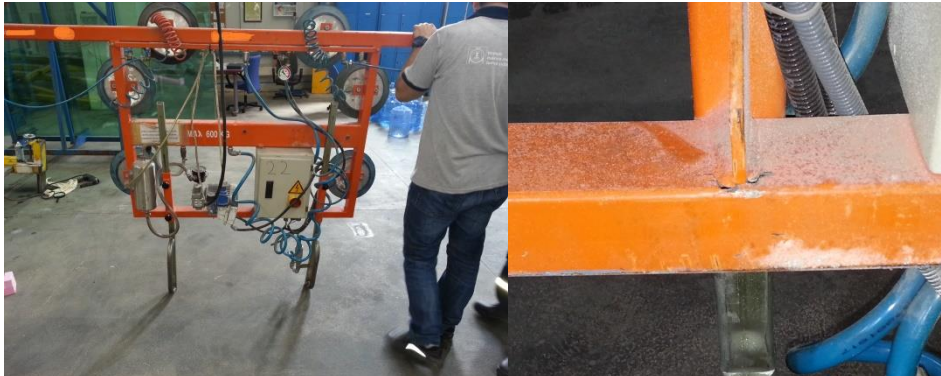
Sanayide kullanılan bazı ekipmanlar standart üretimin dışında, sadece yapılacak iş için üretilmektedir. Dolayısı ile standart ekipmanlara göre daha farklı bölgeleri yorulma etkilerine maruz kalabilmektedir. Bu konstrüksiyonlar için gerilme haritalarının çıkarılması ve bu bölgelerde belirli periyotlarla çatlak kontrollerinin yapılması önemlidir. Yapılan denetimlerde bu tür konstrüksiyonların özel durumlar için yapılmasından dolayı üretiminin de uygun olmadığı ve zamanla çatlak oluşumlarının meydana geldiği görülmüştür. Aşağıdaki resimlerde kontrolü yapılan özel kaldırma ekipmanının fotoğrafları gösterilmektedir.
