İŞ GÜVENLİĞİNDE TAHRİBATSIZ MUAYENENİN ÖNEMİ

Ersan GÖNÜL¹, Burak BAYRAKTAROĞLU²

ÖZET

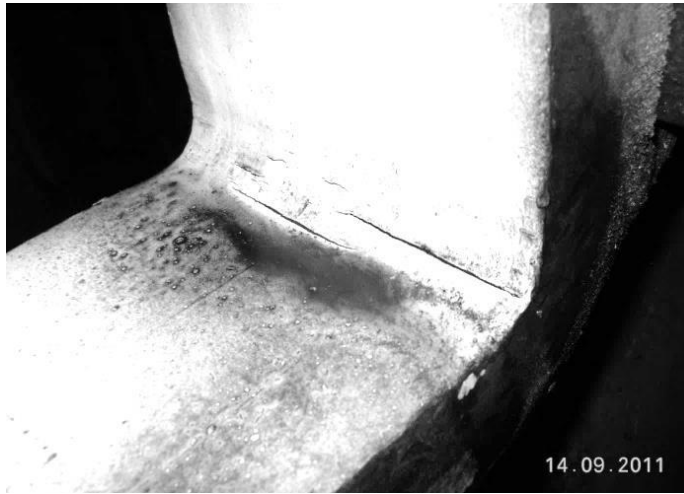
İşletmelerde periyodik kontrolleri düzenli olarak yapılan forkliftlerde, tahribatsız muayene yöntemleri kullanılarak kontroller gerçekleştirilmiş ve forklift çatallarında çatlaklara rastlanmıştır. Bu çatlakların zamanla ilerlediği ve çatal yükteyken ani kırılmalara neden oldukları görülmüştür. Dövme yöntemi ile üretilen bu çatallar üzerinde bulunan ve gözle kontrolünde görülmesi çok zor olan bu çatlaklar, yük taşınması esnasında çalışanlar için büyük risk oluşturmaktadır. Bu nedenle forklift çatallarının periyodik kontrollerle birlikte, hatta daha kısa sürelerde tahribatsız muayene yöntemleri ile kontrol edilmesi önemlidir. Aşağıdaki resimde çatalların manyetik parçacık muayenesi esnasında bulunan çatlaklar gösterilmiştir.

Resim 2. Forklift çatallarında bulunan çatlaklar

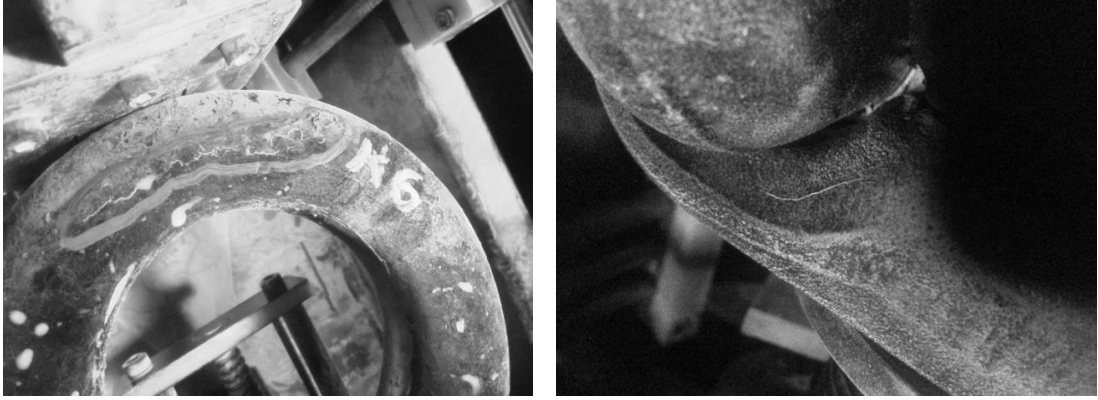
Yapılan incelemelerde, mapalarda gerek üretimden gerekse işletmede kullanımdan kaynaklanan çatlak oluşumlarına rastlanmıştır. Kontrolsüz olarak üretilmiş, üzerinde yeterli tanıttıcı işaretleme olmayan mapalarda, üretimden kaynaklı çatlak bulunması sıklıkla karşılaşılan bir durumdur. Bununla birlikte üretim esnasında çeşitli kontrol aşamalarından geçen mapalarda dahi çatlaklara rastlanmıştır. İşletmelerin çoğunda yük kaldırma işlemlerinde bu tür mapaların kullandığı düşünüldüğünde, riskin boyutu anlaşılmaktadır. Aşağıdaki resimlerde mapalara sabit tezgah ile ultraviyole ışık altında yapılan manyetik parçacık testi sonucunda görülebilir hale getirilen çatlaklar bulunmaktadır. Yapılan kontrollerde mapaların periyodik olarak çatlakları görülebilir hale getirecek tahribatsız muayene yöntemleri ile kontrol edilmesinin önemi açıkça görülmektedir.

Resim 4. Mapalarda bulunan çatlaklar

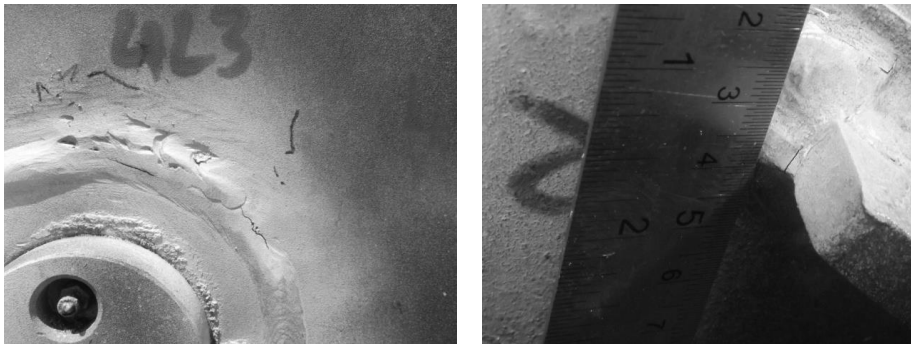
İnşaat sektöründe kullanılan ve kontrolü yapılmayan bu işçi makinaları iş sağlığı ve güvenliği açısından büyük riskler içermektedir. Üretici firma tarafından belirtilen hız ve yüklem kapasitelerine uyulmaması, yanlış kullanımlar ve tadilatların bilgisiz ve kontrolsüz yapılması, maddi ve can kayıplarına yol açan kazalara sebebiyet vermektedir. Özellikle şehirlerde insanların yoğun olarak yaşadığı bölgelerde kullanılması, risk sınıfını yükseltmekte ve denetimsiz kullanılmasının engellenmesini mutlak hale getirmektedir. Yapılan denetimler, kullanılan beton pompalarında işçi sağlığı ve güvenliği açısından riskin ne kadar yüksek olduğunu göstermektedir. Aşağıdaki resim beton pompasının denetiminde bulunan çatlakları göstermektedir. Projesiz olarak ve belgesiz kişilerce yapılan kaynaklı tamiratların ise bu hasarların artmasına neden olmaktadır. Bu durumlar beton pompalarının tarafsız kuruluşlar tarafından, uluslararası ve akredite belgeye sahip uzmanlar ile tahribatsız muayene yöntemleri kullanılarak, periyodik olarak test edilmesinin önemini ortaya koymaktadır.

Resim 7. Beton pompası kontrolünde bulunan çatlaklar

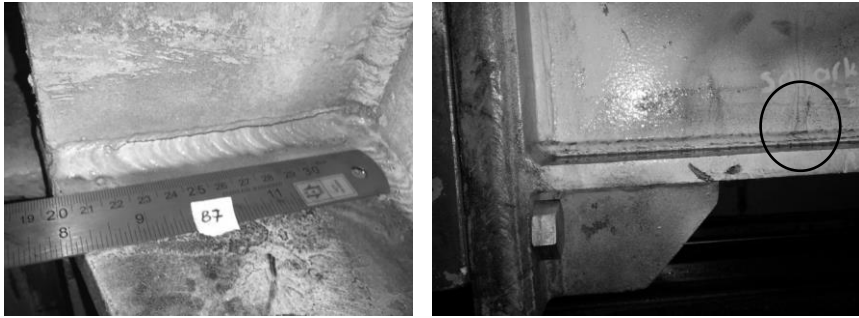
Köprülü vinçler, işletmelerde en çok kullanılan ve en fazla ihtiyaç duyulan ekipmanların başında gelmektedir. Bu ekipmanlar dökümhanelerden limanlara, bakım atölyelerinden ısıl işlem atölyelerine kadar birçok alanda kullanılmaktadır. Dolayısıyla çok farklı yüklemelere ve darbelere maruz kalmaktadır. Bunlara eğitim almayan veya yeterince sorumluluk sahibi olmayan operatörlerin yanlış kullanımını da eklersek, kullanım ömürlerini çok hızlı bir şekilde tükettikleri görülmektedir. Özellikle yüklemelerde kritik gerilmelerin olduğu bölgelerde çatlaklar görülebilmektedir. Bunlara vincin uzun yıllar boyunca kullanımı ve üretim aşamasındaki denetimsizlikleri de eklendiğinde, çatlak oluşum hızları artmaktadır. Periyodik kontrollerde yapılan yük testleri bu çatlakları ortaya çıkarmamakta, yapılan gözle muayenelerde ise bu çatlakların birçoğu görülememektedir. Bilgileri olmayan, kullanılmış olarak satın alınan, revizyona uğramış ve üretimi firmaların kendi bünyelerinde yapılmış vinçlerde, çatlak oluşumlarının kaçınılmaz olduğu görülmüştür. Bu nedenle vinçlerin belirli periyotlarla, periyodik kontrollerle birlikte uygunluk testlerinin de yapılması, işçi sağlığı ve güvenliği açısından çok önemlidir. Bulunan çatlakların vinçlerin gerilme açısından kritik bölgelerindeki kaynaklarında yoğunlaştığı görülmüştür. Aşağıdaki resimde kullanımda olan ve periyodik kontrolde yük testini başarı ile tamamlamış vinçlerde görülen çatlaklar gösterilmiştir. Çatlakların yaşayan hatalar olduğu düşünüldüğünde, oluşabilecek bir iş kazasının ne kadar yakın olduğu ve riskin ne kadar fazla olduğu açıktır.

Resim 8. Köprülü vinçlerde bulunan çatlaklar

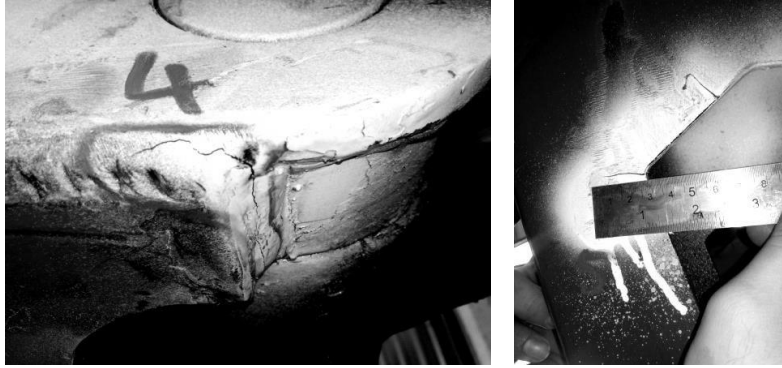
Mobil vinçlerde yapılan denetimlerde, mobil vinç konstrüksiyonlarının farklı bölgelerinde çatlaklara rastlanmaktadır. Yapılan yanlış tamiratlar ve revizyonlar bu çatlakları arttırmakta ve kullanımlarını sakıncalı hale getirmektedir. Belgesiz kaynakçıların yaptığı kaynaklarında çatlak görülmüş bölgelerin defalarca kaynaklanması bu iş makinalarında riski daha da arttırmaktadır. Aşağıdaki fotoğraflarda mobil vinçlerde meydana gelen çatlaklar gösterilmektedir.

Resim 10. Mobil vinçlerde bulunan çatlaklar

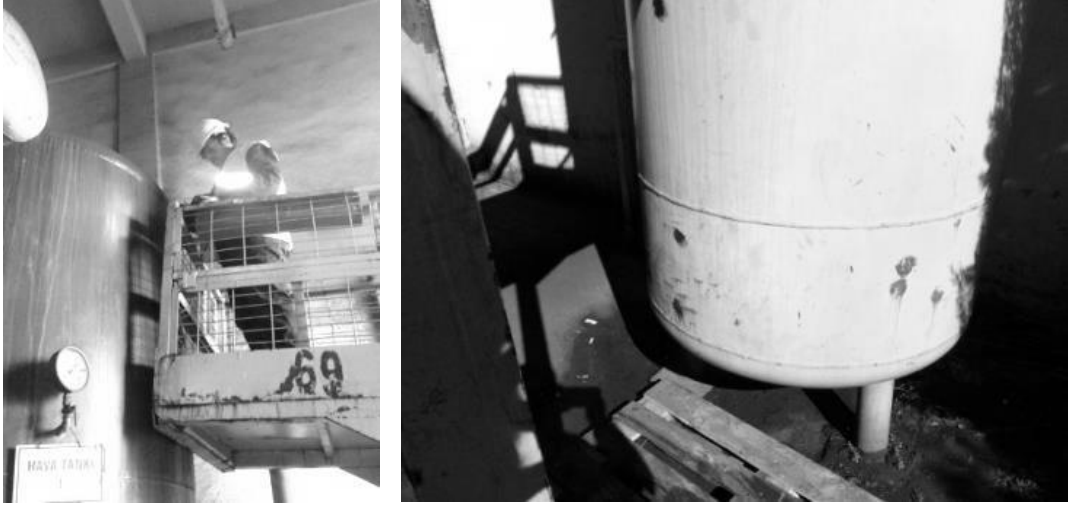
Özellikle etiketi bulunmayan, norm ve standartlara uygun üretilmemiş hava tankları, en fazla risk grubunda olan tanklardır. Uluslararası normlara ve korozyon oranına göre yapılan değerlendirmelerde, bakımı sağlıklı yapılmayan ve uygun şartlarda kullanılmayan hava tanklarının kullanılmalarının riskli olduğu görülmektedir. Yapılan tank kalınlık ölçümlerinde, kalınlığın yeterli olmadığı durumlarla da karşılaşılabilir. Diğer yandan dikkatsizce ve bilgisizce yapılan taşıma işlemleri ve kaynaklı tadilatlar da risk oluşturmaktadır. Bu işlemlerden sonra gerçekleştirilen manyetik parçacık testlerinde, birçok çatlakla rastlanmıştır. Dolayısı ile özellikle uygulanacak kaynaklı tadilatların projeye ve uluslararası normlara uygun olması şarttır.

Resim 11. Hava tanklarının kontrolleri ve korozyonlanma

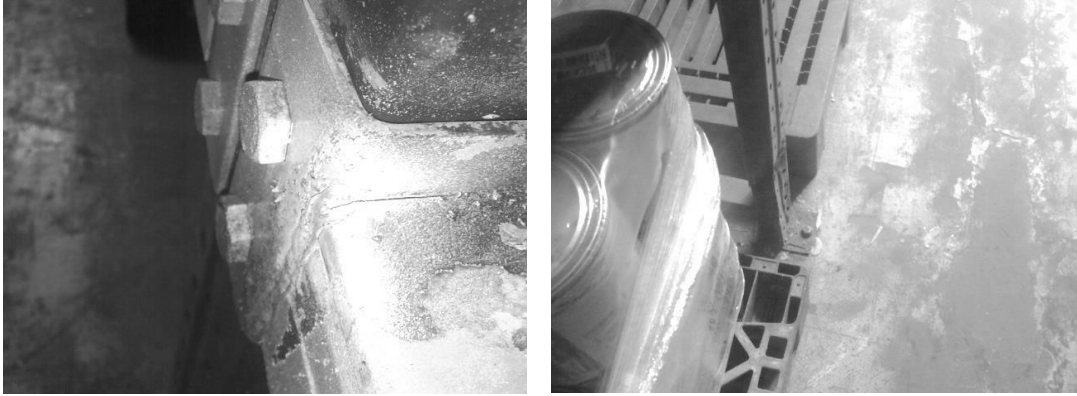
İşletmelerde kullanılan depolama rafları, doğrudan yüke maruz kalmaları ve kontrol edilmemeleri nedeniyle yüksek risk içeren ekipmanlar arasındadır. İşletmelerde raf kaynaklı yaşanan iş kazaları ve aksaklıklar, yaşanabilecek kazalardan önce rafların periyodik olarak kontrollerinin yapılması gerektiğini göstermektedir. Raflarda yapılan birçok tahribatsız muayenede, çatlak oluşumları ve plastik deformasyonların olduğu görülmüştür. Bu nedenle depolama raflarına sahip firmaların, raflarını periyodik olarak kontrol ettirmesi önemlidir. Raflarda görülen en büyük sorunlardan biri ise üretimde yapılan kaynaklardır. Kaynak prosedürüne göre üretilmemiş ve gerekli testlerden geçmemiş, üretimde yapılan kaynaklar, raf kullanıcıları için işletme aşamasında büyük sorunlara neden olmaktadır. Aşağıdaki resimlerde işletme aşamasına kontrolü yapılan rafların fotoğrafları gösterilmektedir.

Resim 12. Rafların kontrollerinde bulunan çatlaklar ve plastik deformasyonlar

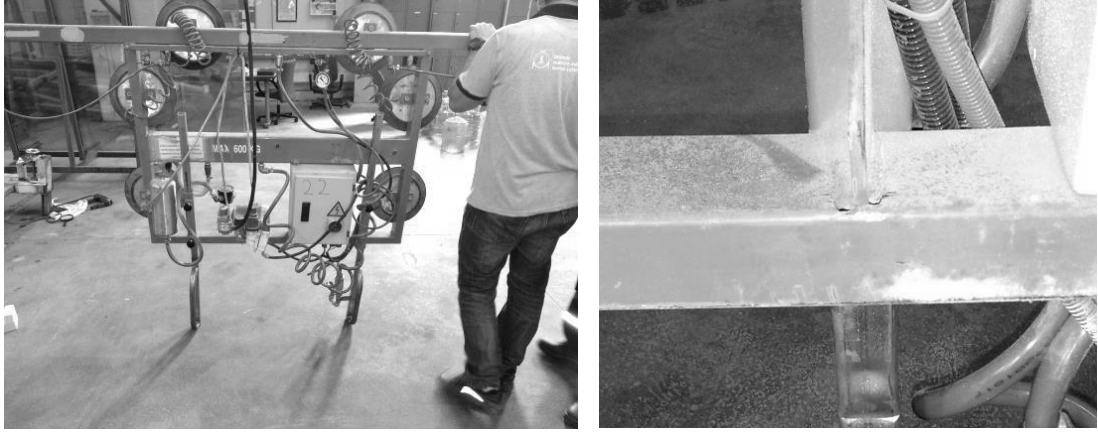
Sanayide kullanılan bazı ekipmanlar standart üretimin dışında, sadece yapılacak iş için üretilmektedir. Dolayısı ile standart ekipmanlara göre daha farklı bölgeleri yorulma etkilerine maruz kalabilmektedir. Bu konstrüksiyonlar için gerilme haritalarının çıkarılması ve bu bölgelerde belirli periyotlarla çatlak kontrollerinin yapılması önemlidir. Yapılan denetimlerde bu tür konstrüksiyonların özel durumlar için yapılmasından dolayı üretiminin de uygun olmadığı ve zamanla çatlak oluşumlarının meydana geldiği görülmüştür. Özellikle kaynak bölgelerinde görülen bu hataların üretimden kaynakladığı ve yetkin kişilerce yapılmayan kaynaklar sonucunda olduğu görülmüştür. Aşağıdaki resimlerde kontrolü yapılan özel kaldırma ekipmanının fotoğrafları gösterilmektedir.

Resim 13. Özel üretim konstrüksiyonda bulunan çatlaklar
