KEMM
KAYNAK EĞİTİM VE MUAYENE MERKEZİ

NDT GÜNLERİ
“XII. Kaynak Kongresine Giderken”
9 Ekim 2021 Cumartesi / BAÖB Yerleşkesi - BURSA

Görsel Muayenede 3-Boyutlu Ölçüm Teknolojisi

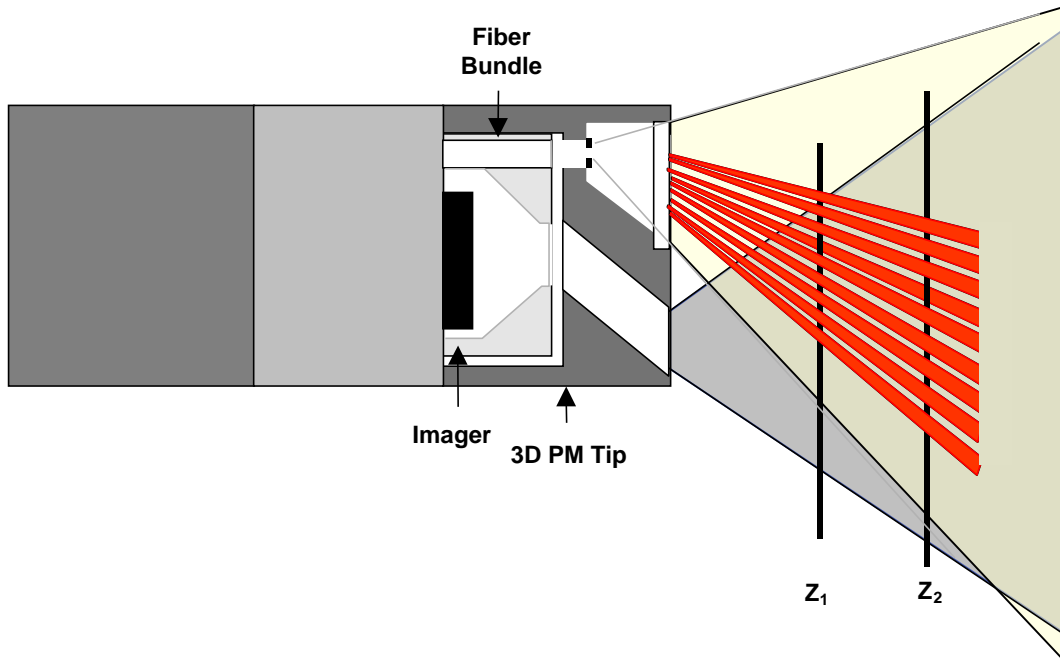
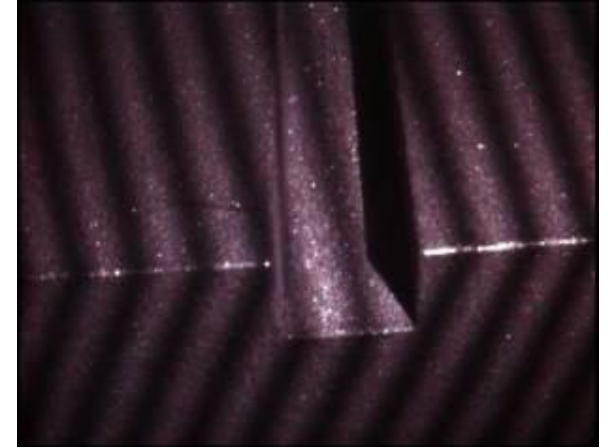
3D Phase Ölçüm Teknolojisi

Kırmızı LED Işık yüzeye saçılır

Saçılan bu ışık yapısal bir ışıktır:

- 120 derece faz değişimi
- Sinusoidal Yoğunluğa sahiptir.

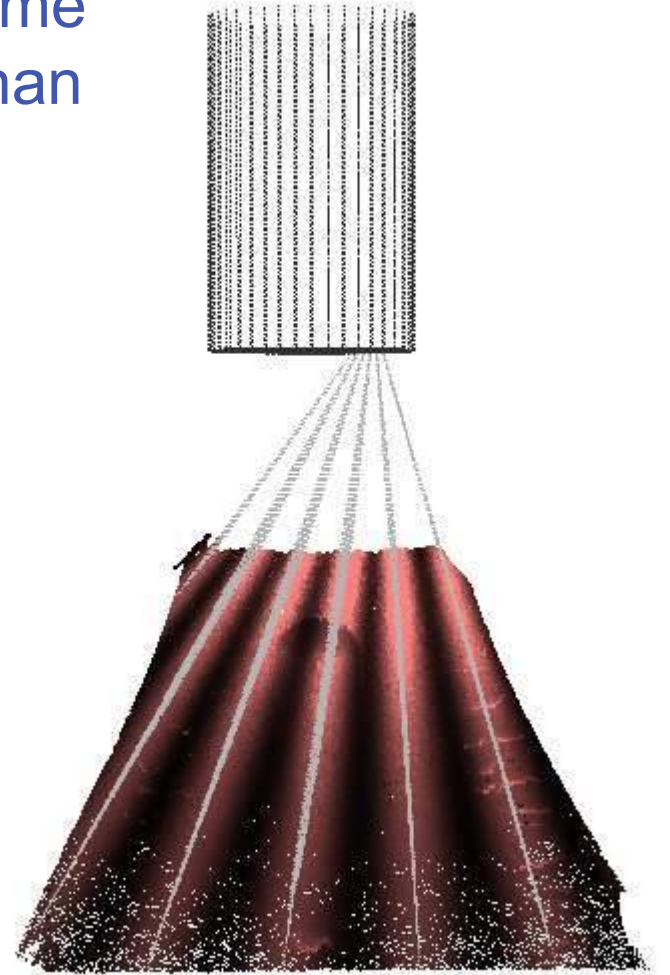
Optik Konfigürasyon

- ❑ Saçılan LED paternler, görüntüleme optiklerinin her iki tarafında bulunan 2 set LED kullanılarak yansıtılır.
- ❑ Her noktadaki obje mesafesi, kalibrasyondan bilinen model yörüngeleri (nirenge) kullanılarak hesaplanır.

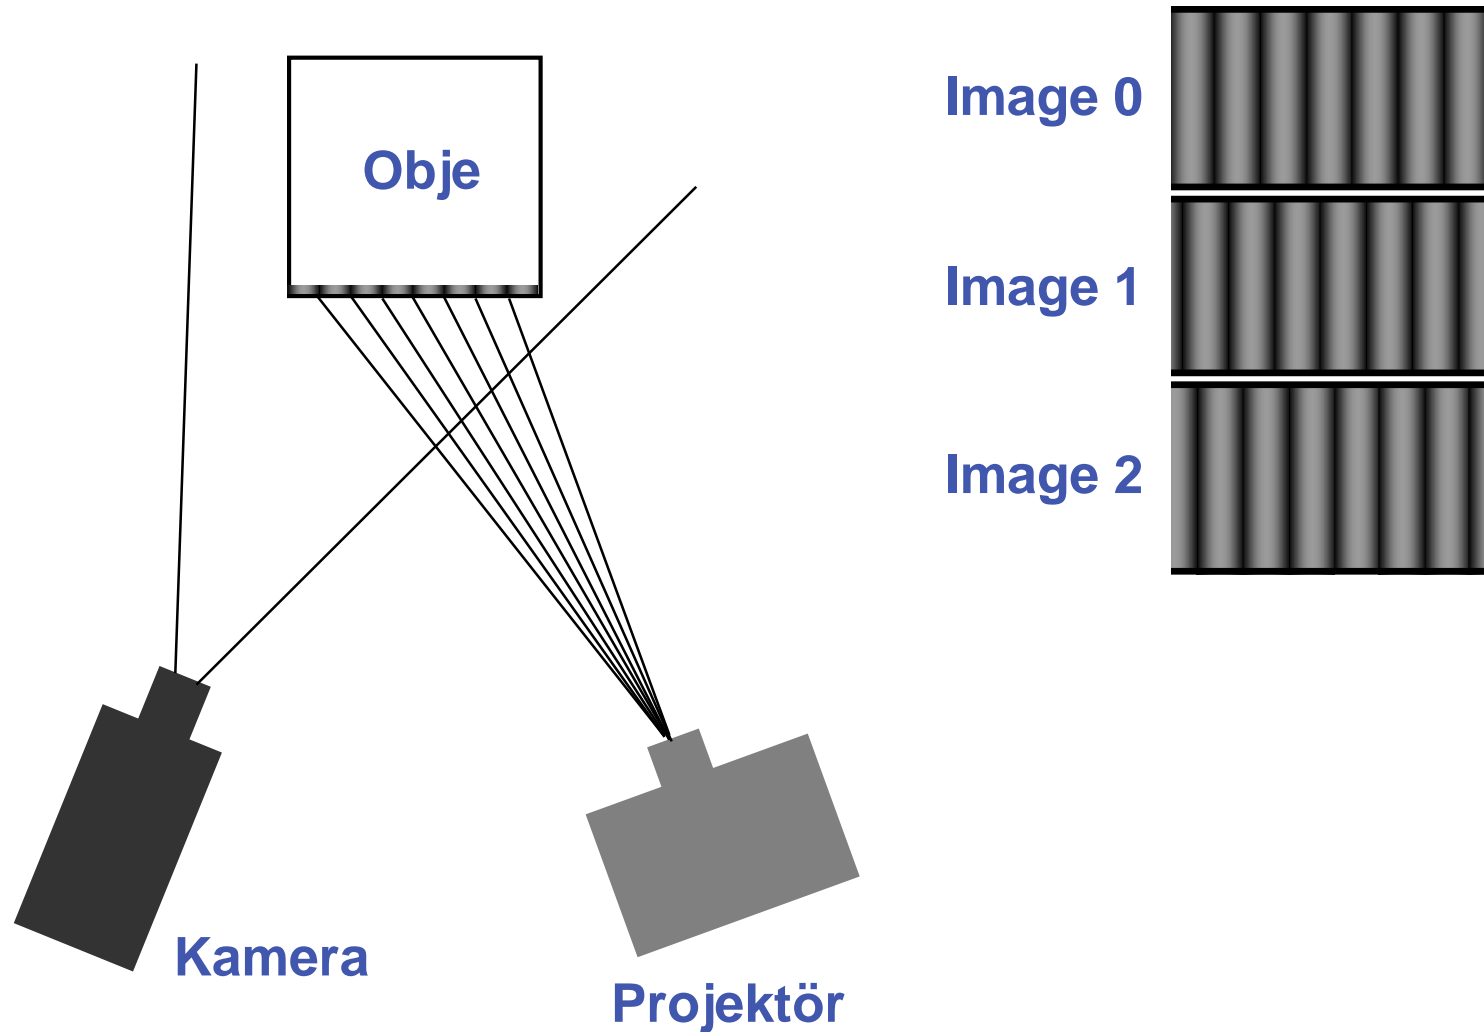
Phase Shifting Tarama

By projection of a sequence of binary coded stripe patterns, the subsequent light levels for each scene pixel are forming a unique binary word revealing the individual stripe number. To minimize the effect of bit errors, the stripe patterns are designed to change only one bit per stripe (Gray codes)

At least 3 phase shifted gray gradient patterns are needed for a precision analysis of position from the gray values. Three simultaneous color patterns are also used in certain applications.

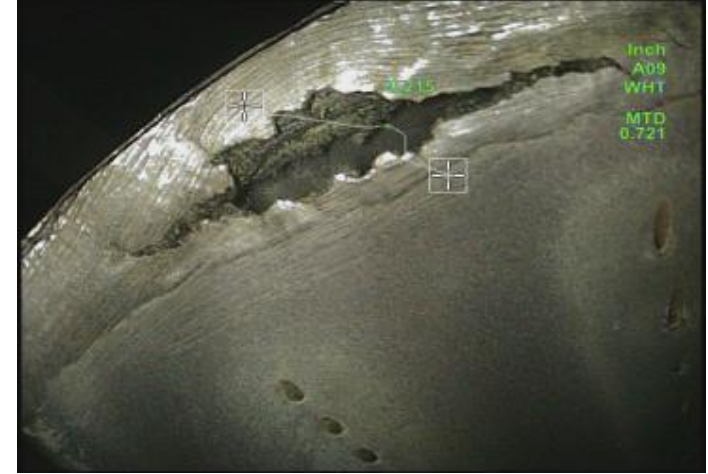
3D Surface Scan Measurement
(full-screen view)

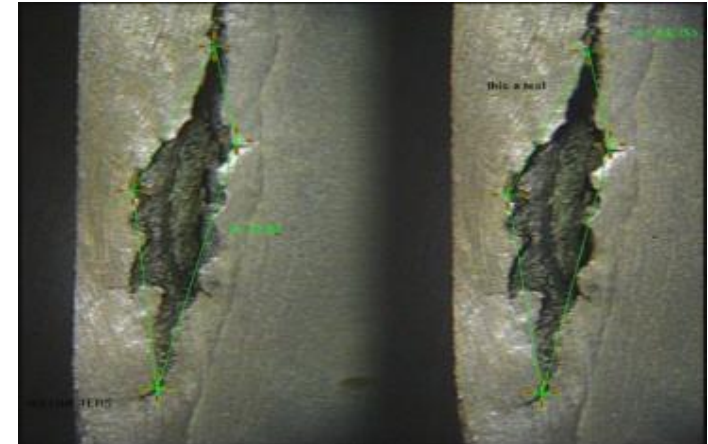
Stereo Measurement
(two half screen views)

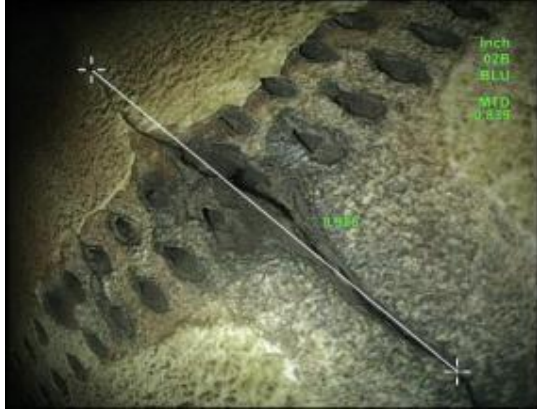
Mesafe

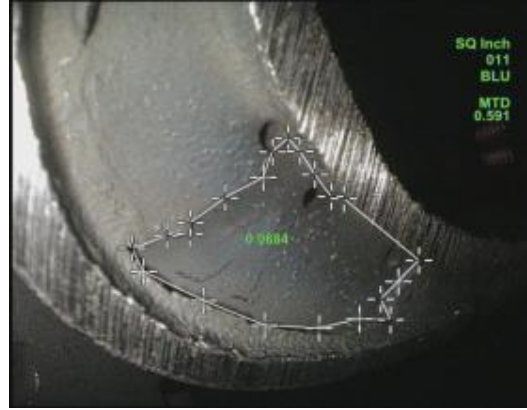
Alan Ölçümü

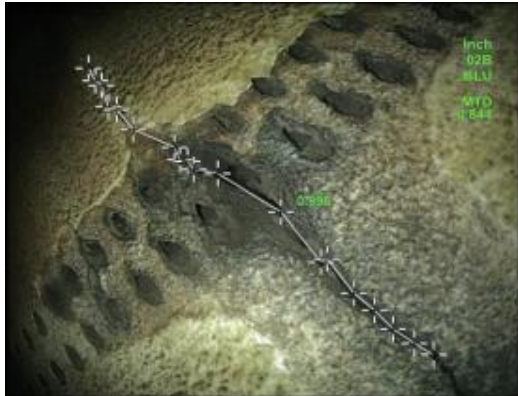
Çoklu Nokta / Çatlak Boyu Ölçümü

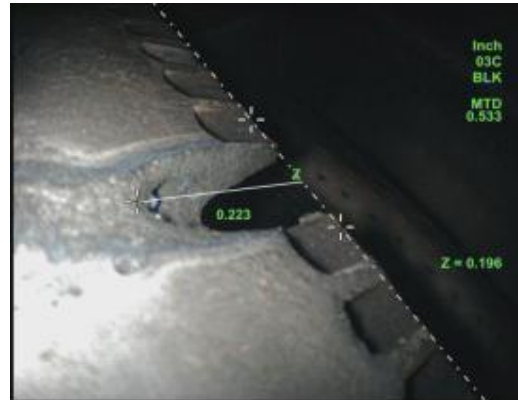
Nokta-Çizgi Mesafe Ölçümü

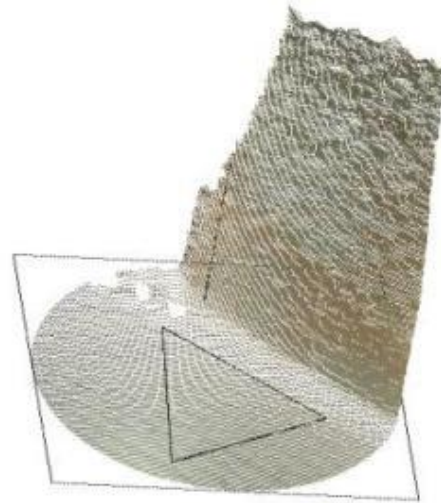
Yanlış !

Alınan Noktaların Doğrulanabilmesi ile – Ölçüm Hatalarının Önlenmesi

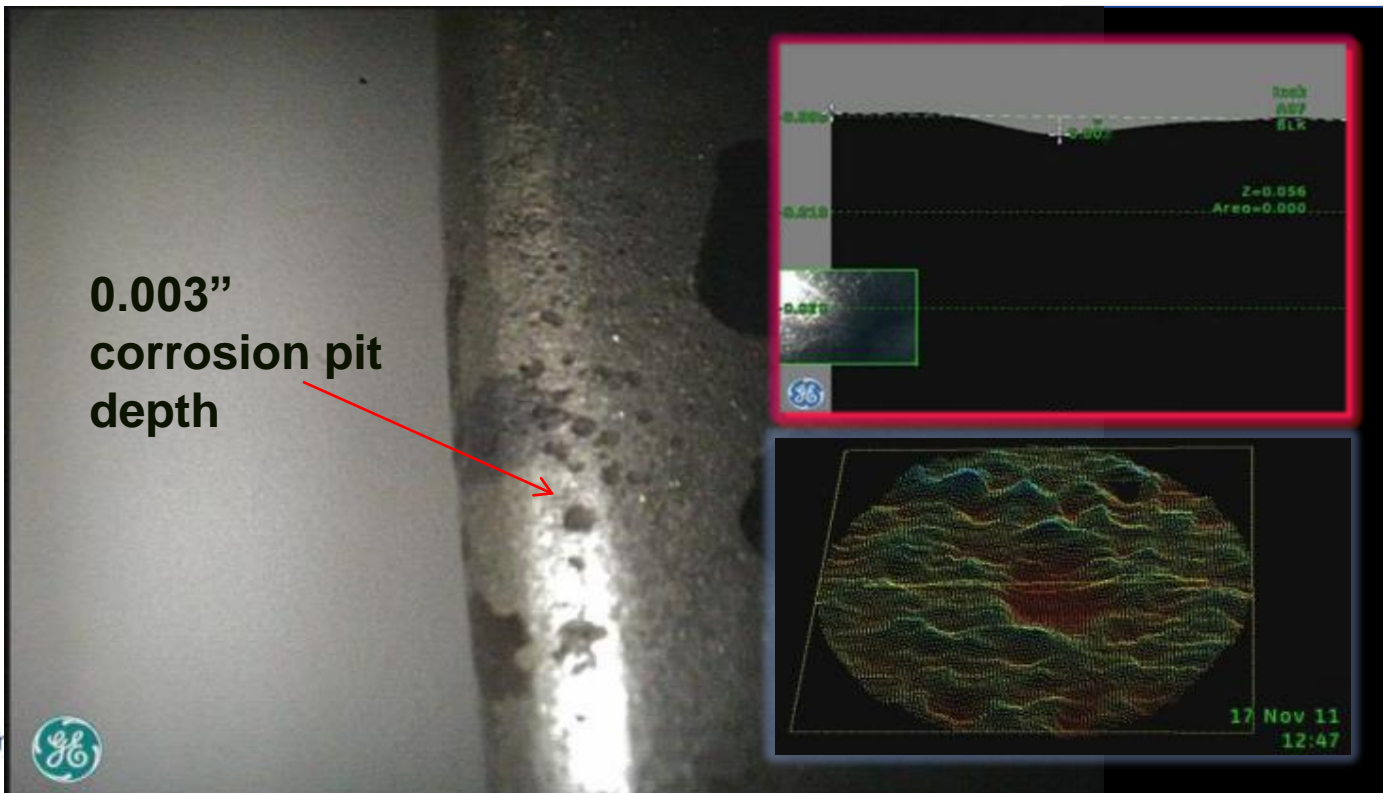
3 Boyutlu Yüzey Taraması

Korozyon Pitting Derinliği Ölçümü Profile View & Depth Map ile Ölçümü Doğrula

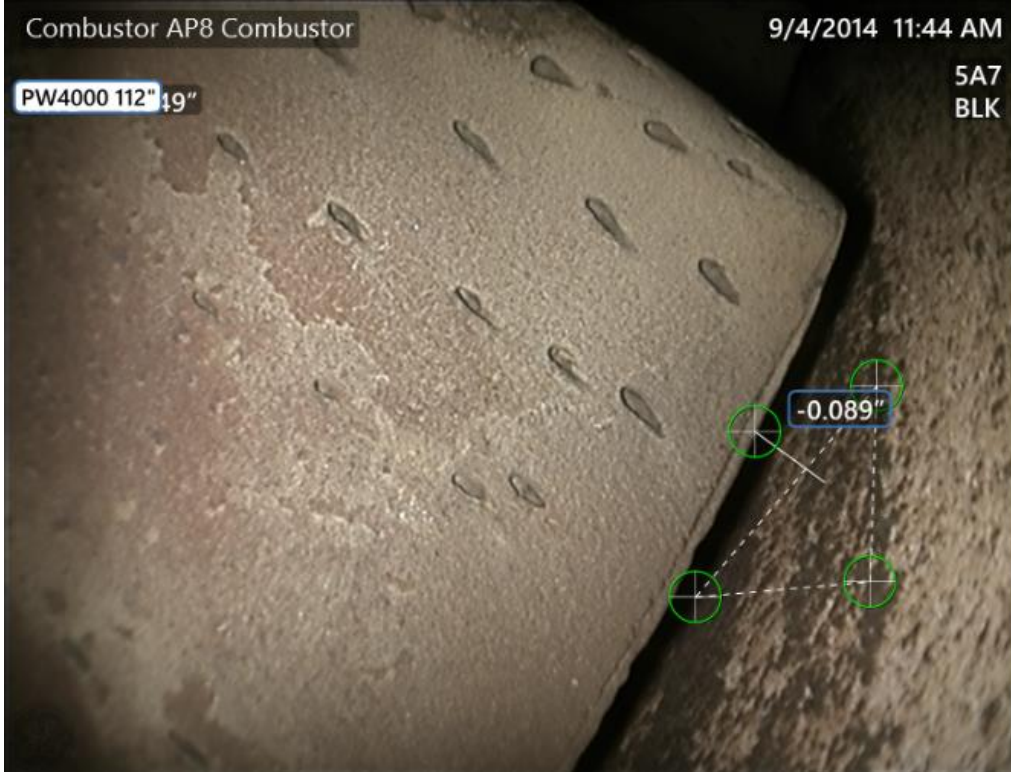
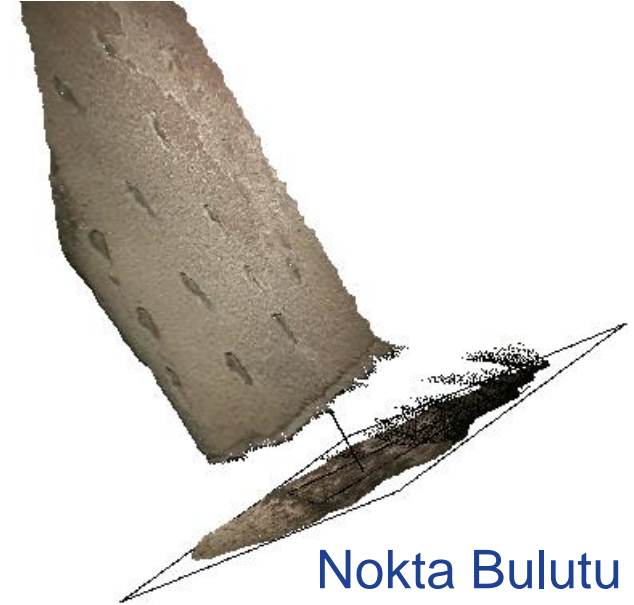
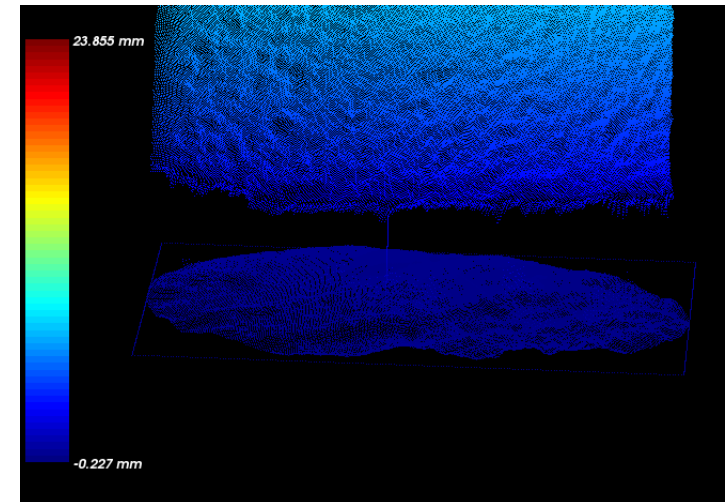
Türbin Kanat Uç Açıklık Ölçümü – PW4000

MTD = 0.833"

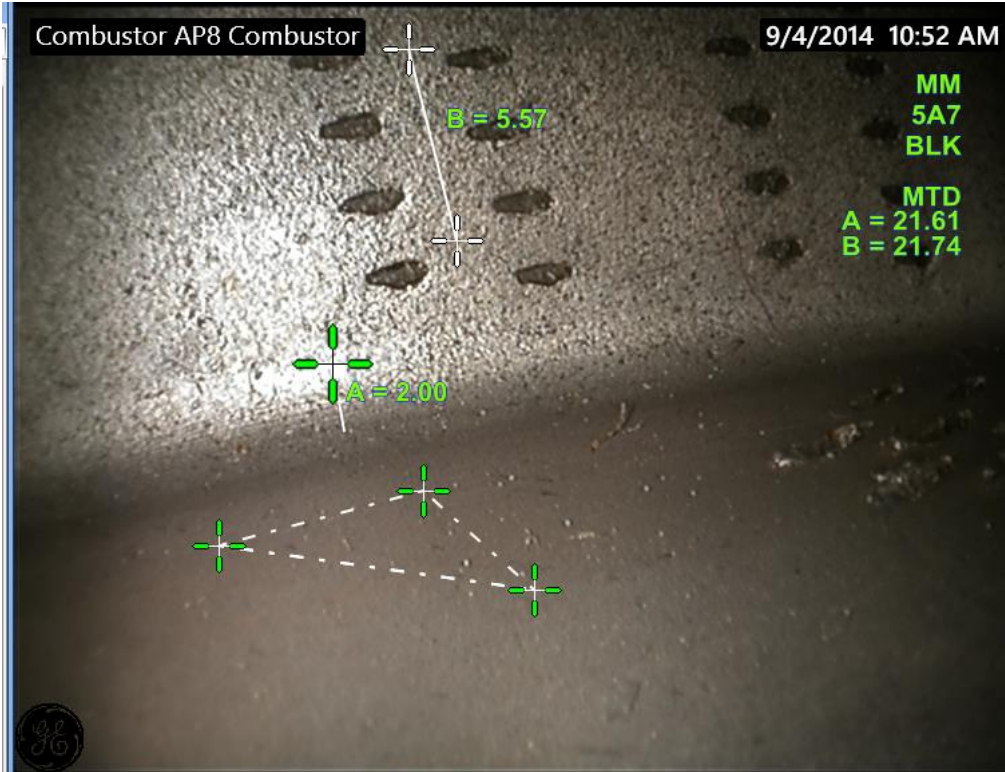
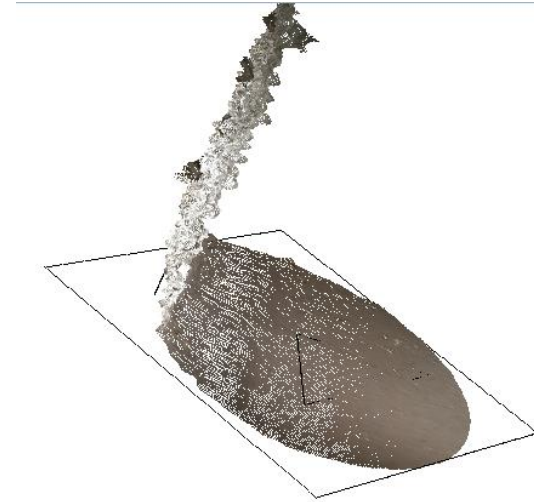
Yanma Odası tabandan 2mm yüksekteki hataların ölçümü

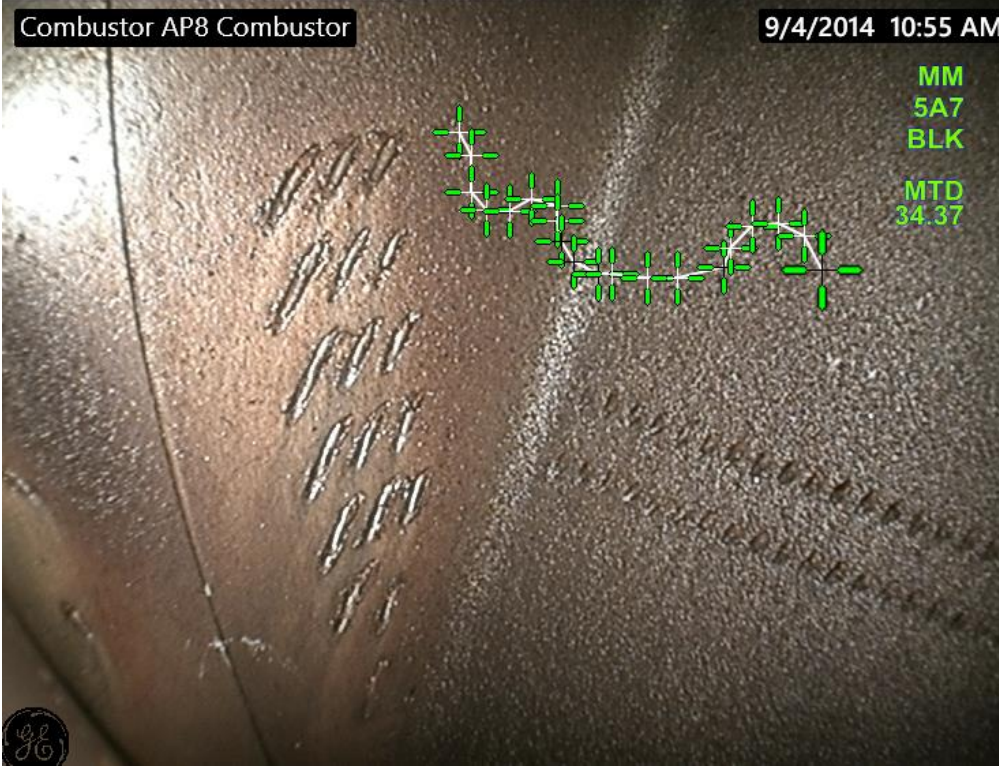
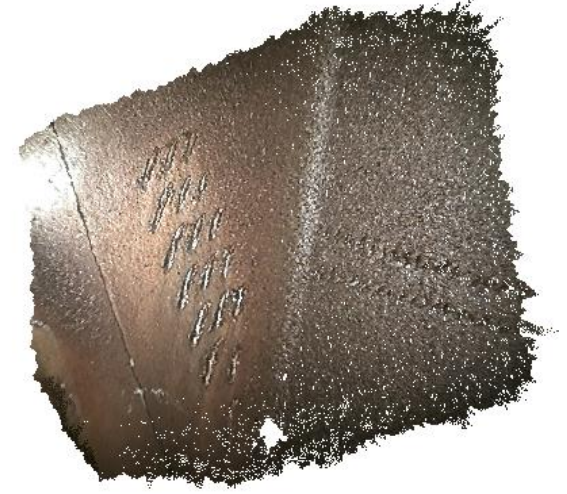
Çatlak Yolu Uzunluğu Ölçümü

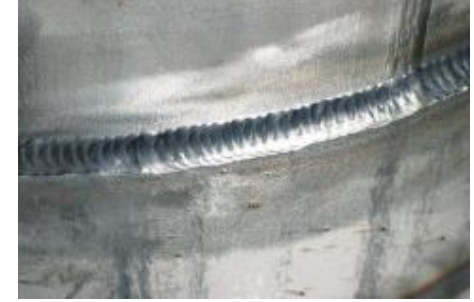
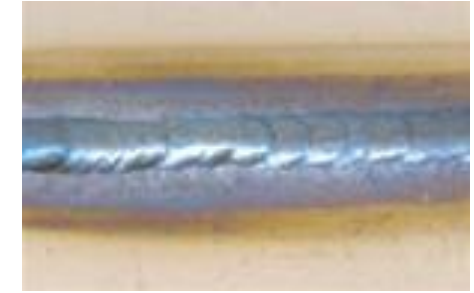
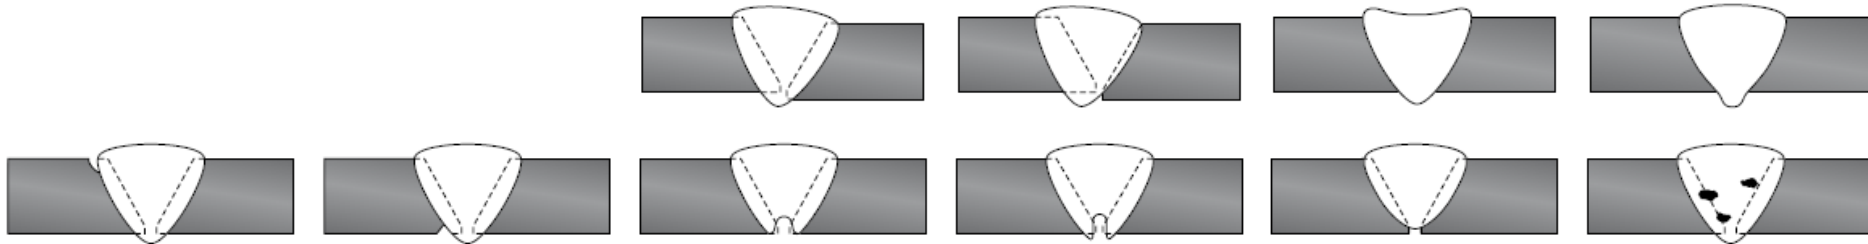
Kaynakların Görsel Muayenesi

- ❑ Eksik nüfuziyet
- ❑ Undercut (Yanma Oluđu)
- ❑ Porozite (Yüzey)
- ❑ Çatlak
- ❑ Sıçramalar

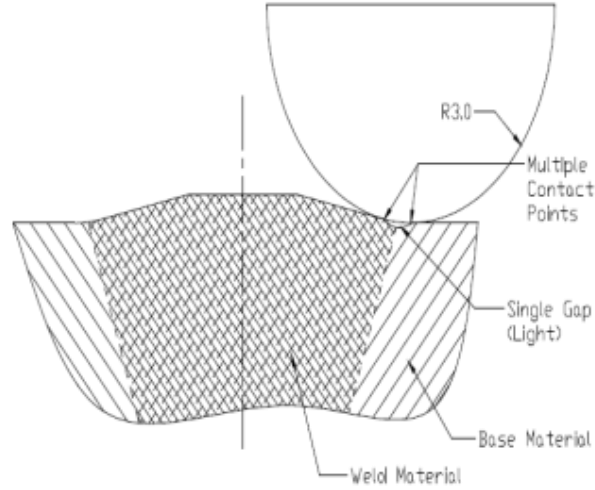
Figure 7.3 Unacceptable Radius Profile

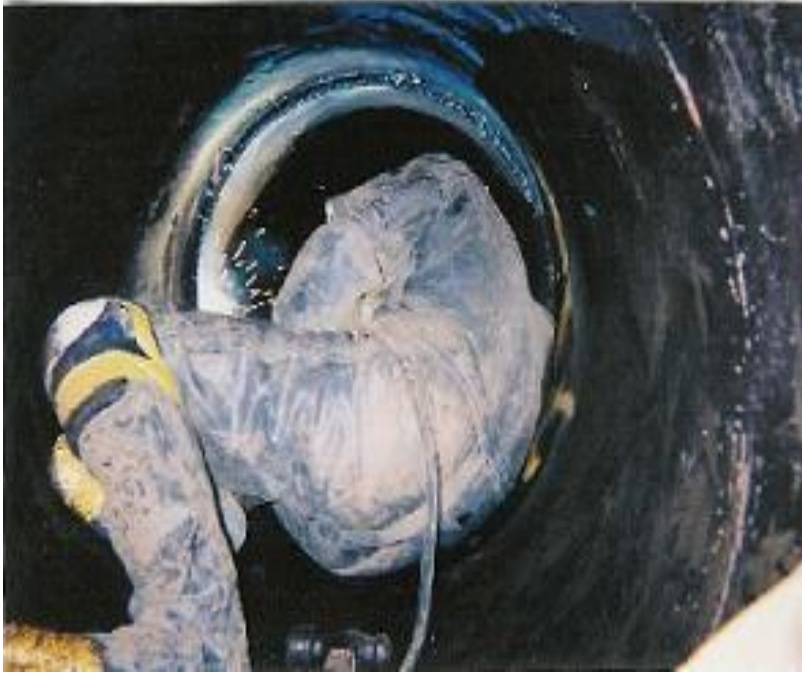
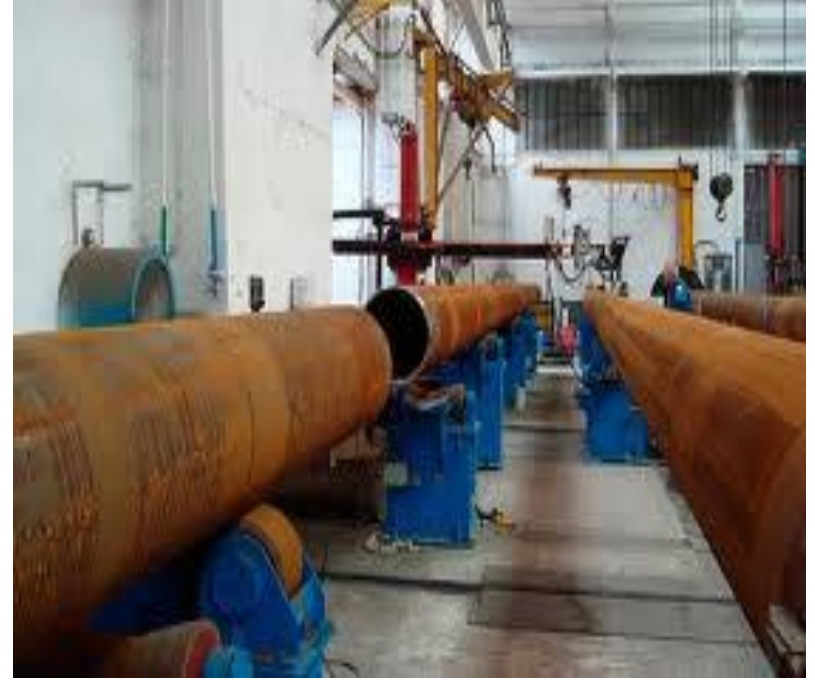
Kök Paso Sonrası İç Yüzey Kaynak Görşel Muayenesi

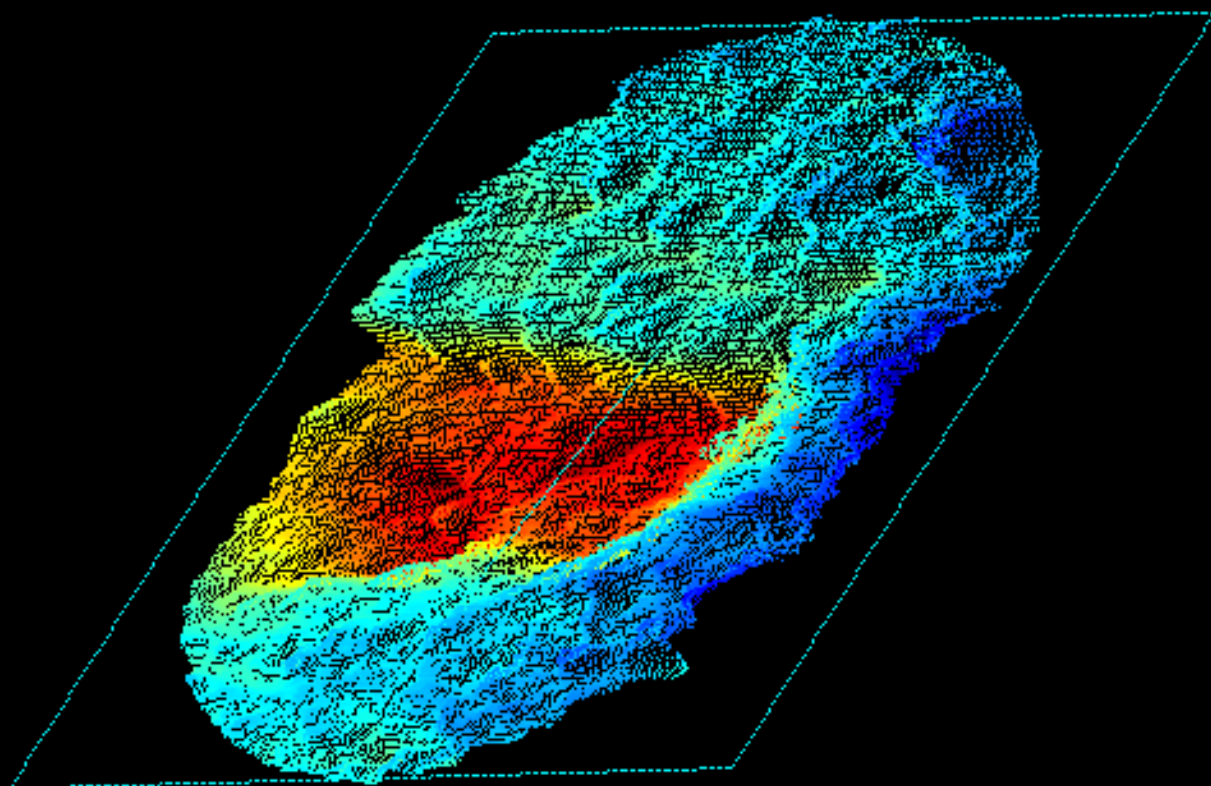
1.492 mm

-0.872 mm

Kaynak Kep Yükseklik Ölçümü

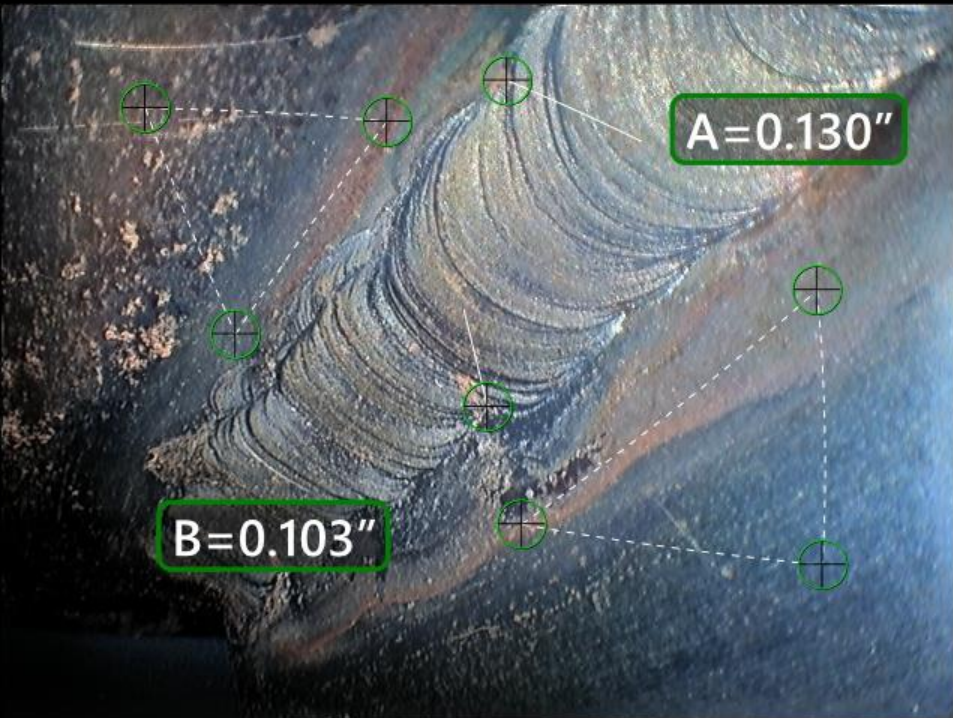
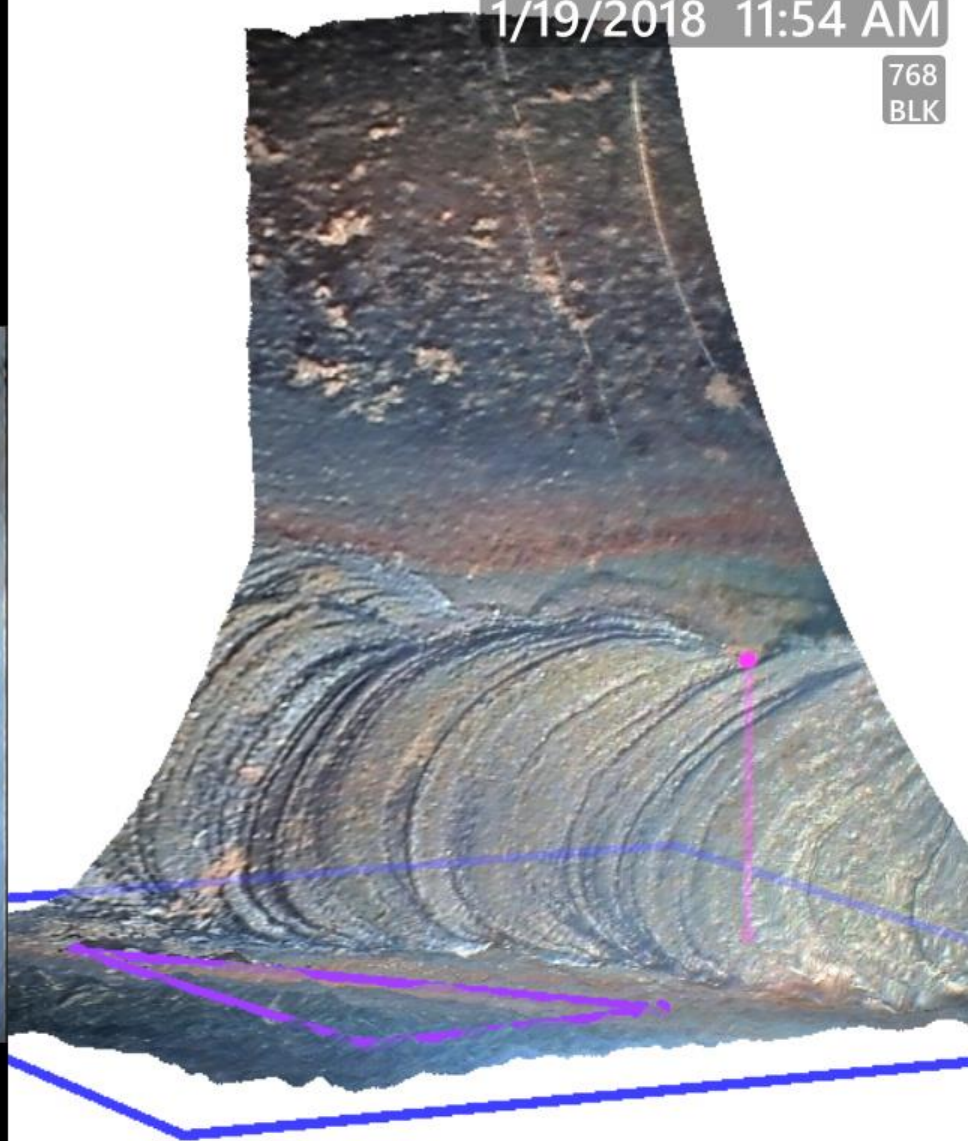
$A=0.584''$

$B=0.653''$

Kazan Boruları Korozyon Ölçümü

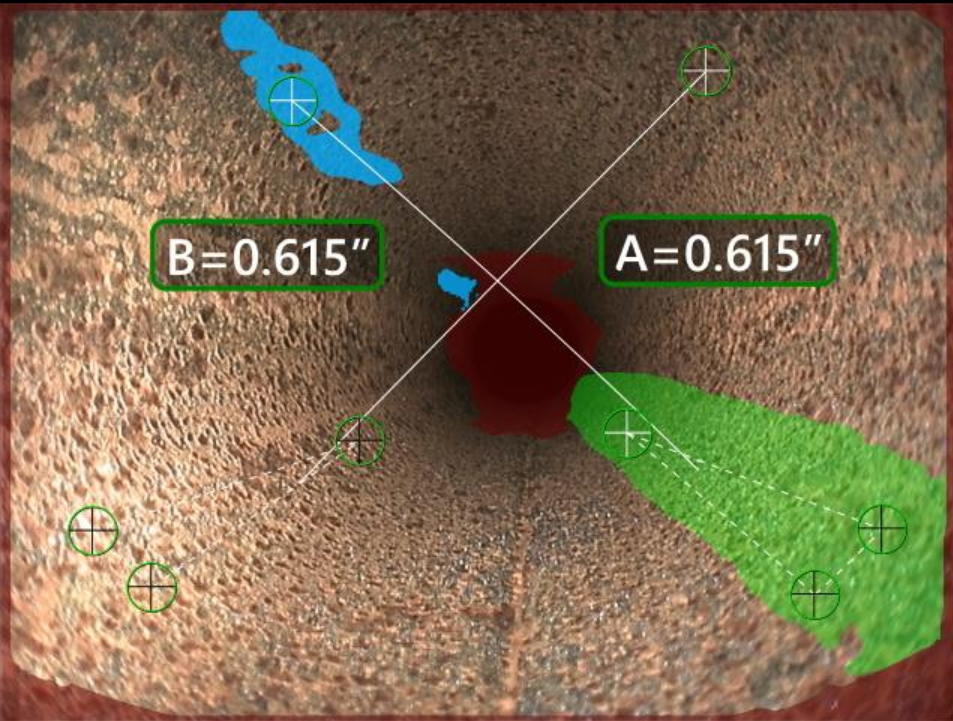
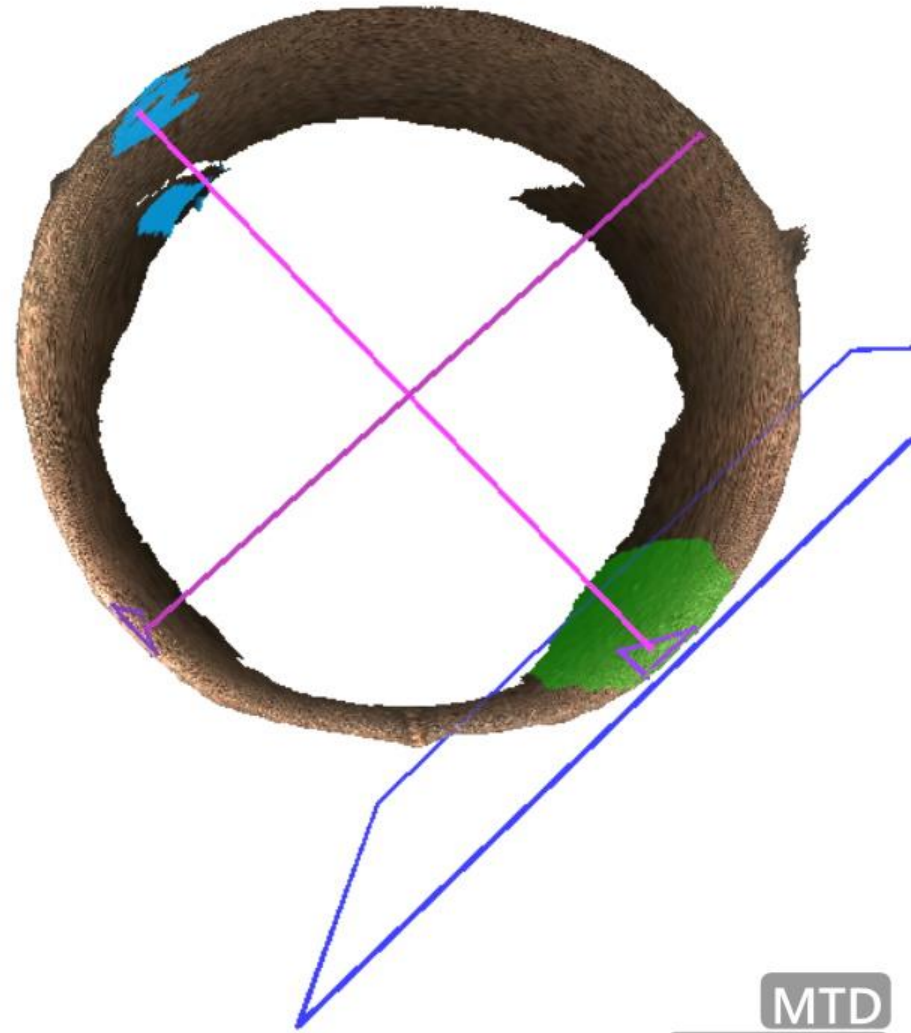
MTD
A=1.077"
B=1.298"

Kazan Boruları Korozyon Ölçümü

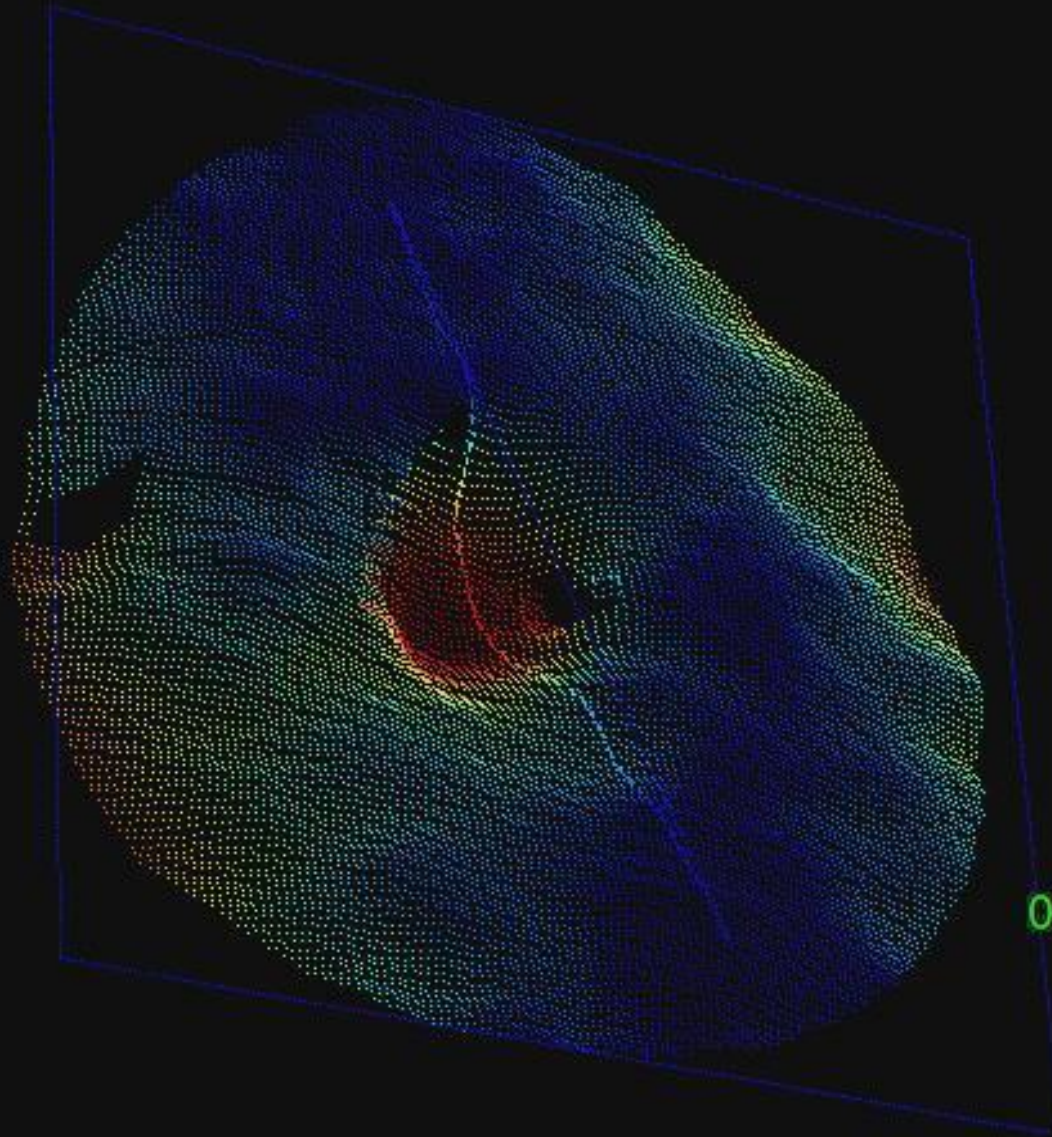
Boru Hatları Korozyon Analizi

Pitting

0.006 in

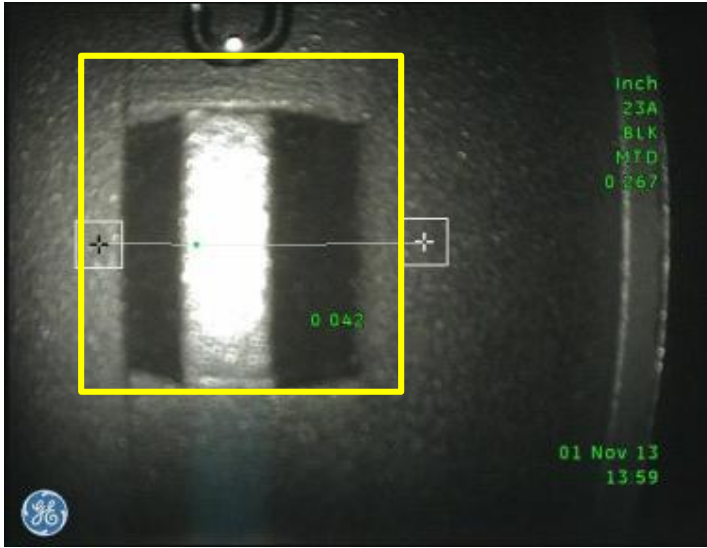
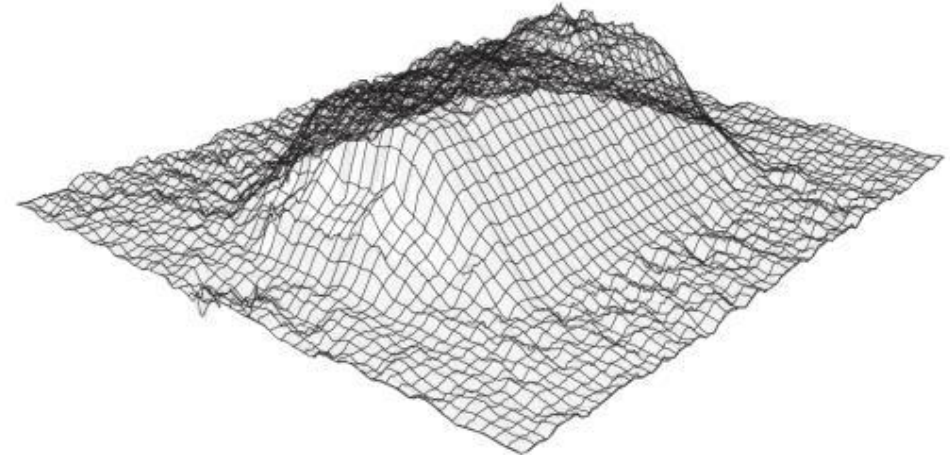
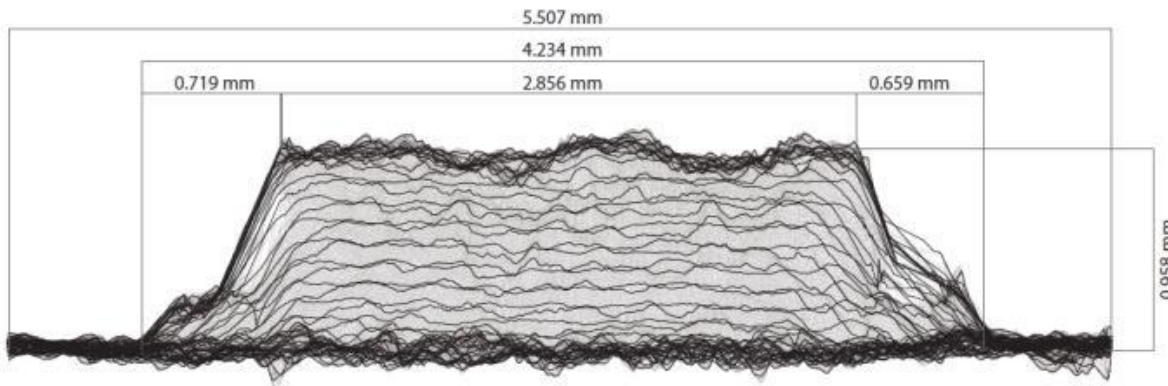
3DPM GÖRÜNTÜLERİNİN CAD DOSYASINA DÖNÜŞTÜRÜLMESİ

Volume = 6.54016694 cubic mm
